Estudio de lesiones de la Basílica de Santa María de Alicante

Trabajo Fin de Grado

Autora:
Cristina Martínez Prats

Septiembre 2020

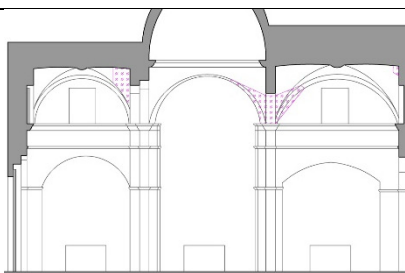
Figura 264: Lesión Q4- Alzado-sección Capilla Cristo del Mar

Aparición de manchas blanquecinas en paramentos verticales y cubiertas. Los niveles de degradación varían según la estancia. Concentración en molduras, esquinas y hornacinas. Aspecto arenoso de color blanco.

Para poder intervenir la eflorescencia, es fundamental corregir previamente la lesión original ya que si no se ataja volverá a generarse continuamente. Para ello, primero se interviene la humedad capilar (ver p.98) o las filtraciones de cubierta según la ubicación (ver p.105), tras ello se realiza una limpieza mediante compresas o papetas de algodón para que no dañe la piedra pues algunas molduras están muy deterioradas. En caso de utilizar algún producto químico o detergente, importante que no ataque el material pétreo.

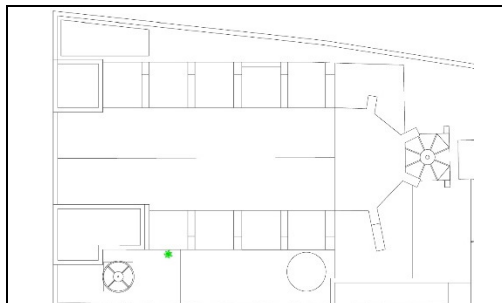
Figura 275: Lesión Q5-Planta cubierta

En las zonas de acumulación de agua son las más propensas de aparición de organismos vegetales. Además de los líquenes hay una planta que ha conseguido desarrollarse, introduciendo sus raíces entre el mortero de los sillares.

Las raíces invasoras alcanzan gran tamaño, provocando graves problemas de estabilidad, partiendo los sillares de muros y cubiertas y generando grietas que puedan desprender los trozos sueltos.

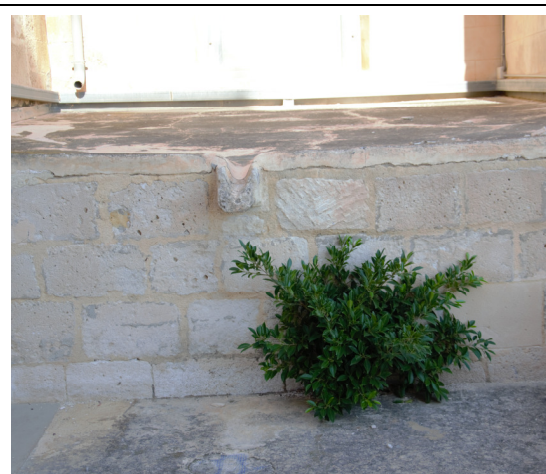
Figura 276: Vegetación en cubierta. (1)

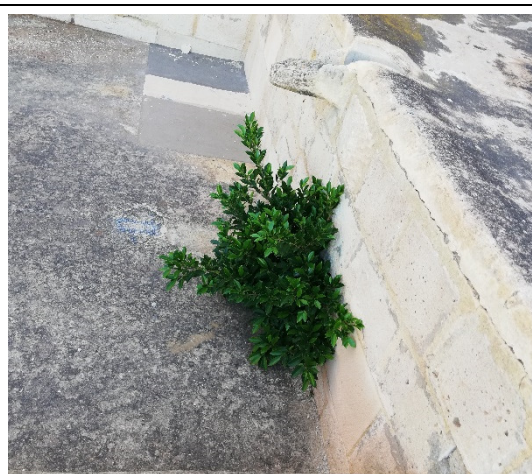
Figura 277: Vegetación en cubierta. (2)

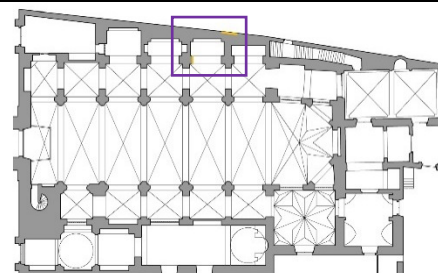
Figura 278: Lesión Q6- Planta cenital general

Lesiones muy puntuales en zonas separadas con origen distinto. Se encuentra capas desconchadas en sillares de paramentos verticales de la fachada Oeste externa e interna, así como en el cerramiento exterior de la torre medieval en la cubierta.

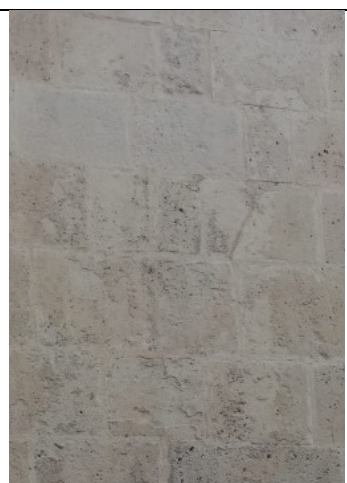
Figura 279: Desconchado fachada Oeste

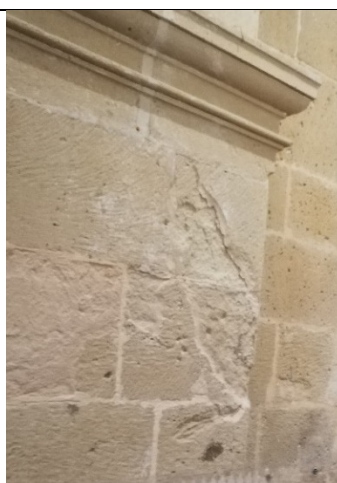
Figura 280: Desconchado pilastra nave lateral izquierda

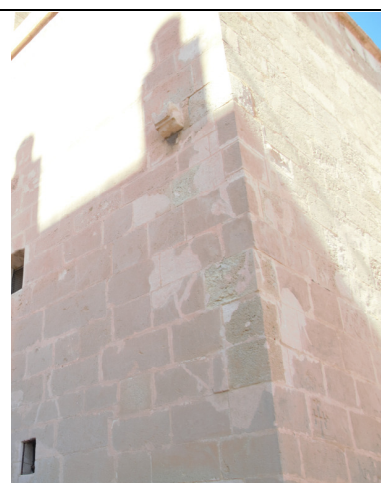
Figura 281: Desconchado torre medieval

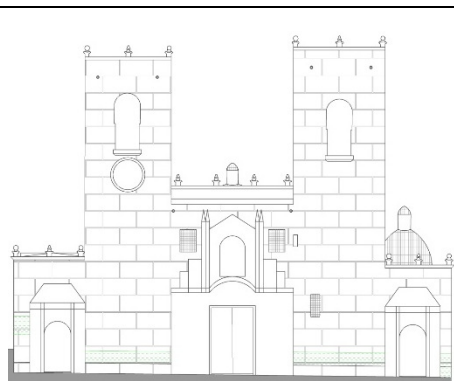
Figura 282: Lesión Q7-Fachada Sur

Las zonas erosionadas son coincidentes con las zonas afectadas por humedad por capilaridad (ver p.98). Se aprecia la superficie de los sillares desmoronada o disgregada, produciendo un aspecto arenoso en su superficie.

Se realizan catas para verificar si la estabilidad del elemento se ha visto comprometida por la dilatación y rotura de vasos capilares. Si mantiene sus condiciones se deja la erosión. Igualmente, se corta con radial el rejuntado de los sillares para inyectar mortero de cal que permita la transpiración en caso de continuar las filtraciones. En caso negativo, se sustituyen los sillares más afectados por la rotura ($\geq 30\%$ volumen sillar afectado).

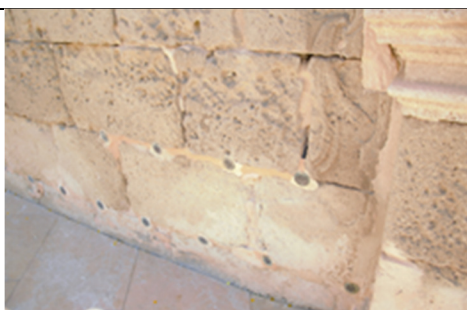
Figura 285: Erosión esquina izquierda portada central

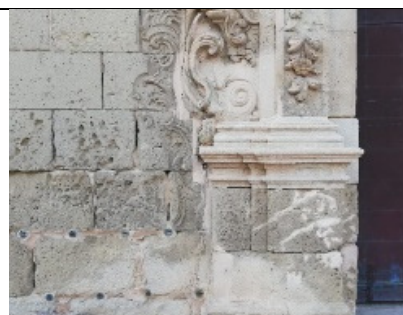
Figura 286: Erosión esquina izquierda portada lateral derecha

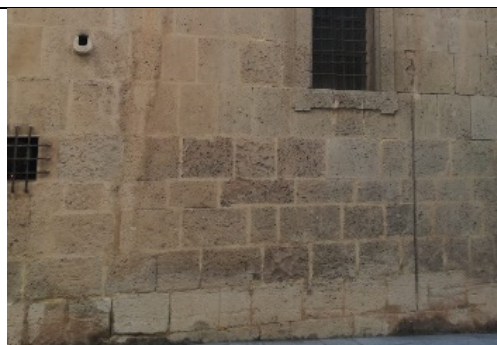
Figura 288: Paramento erosionado junto entrada lateral.

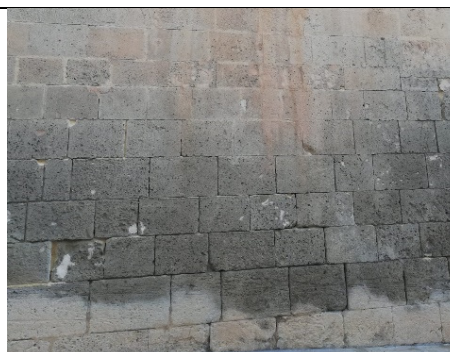
Figura 289: Paramento erosionado. Fachada Oeste

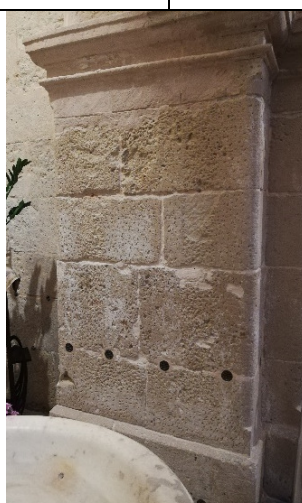
Figura 291: Erosión en pilastra de capilla

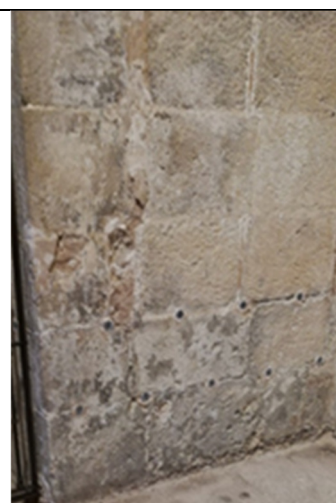
Figura 292: Erosión en paramento vertical capilla

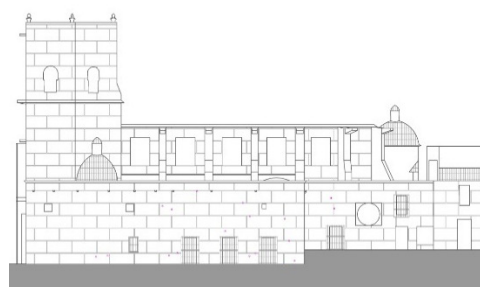
Figura 293: Lesión O1-Fachada Este

A lo largo de la fachada exterior Este se aprecian una serie de agujeros como roturas circulares de distintas profundidades en los sillares. Incluso en una perforación se encuentra una esfera metálica similar a un proyectil.

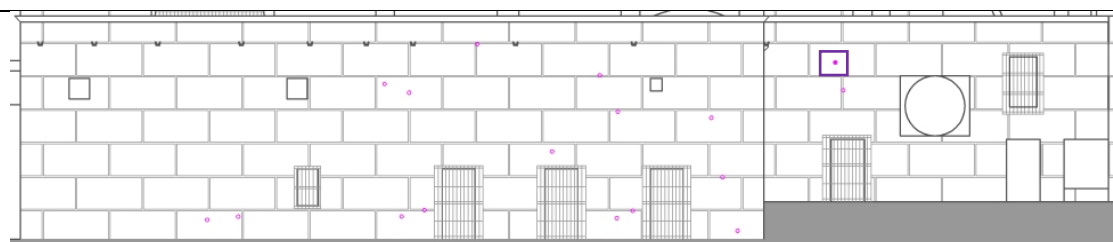
Figura 294: Hendiduras en paramento por impacto de proyectiles. Detalle fachada Este

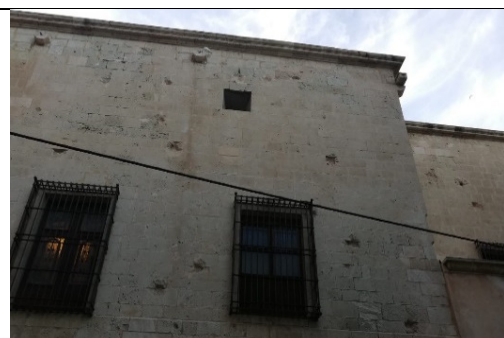
Figura 295: Hendiduras de proyectiles. Fachada Este

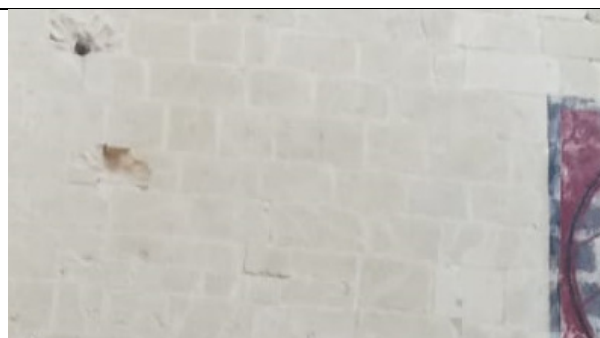
Figura 296: Proyectil incrustado en paramento. Terraza reloj de sol

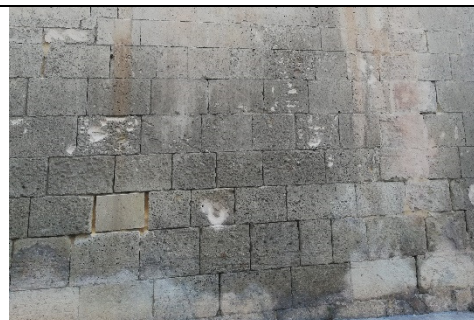
Se observa huecos en los sillares con llaves o grapas metálicas de intervenciones anteriores. Posiblemente las armaduras se utilizaron como amarres para la sujeción y reposición de sillares aislados o bien armaduras de refuerzo.

Figura 297: Zona dañada fachada Oeste

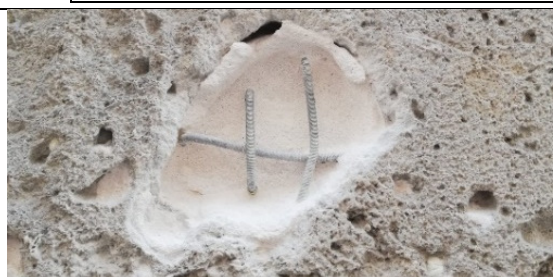
Figura 299: Parche con grapas metálicas descubierto (1)

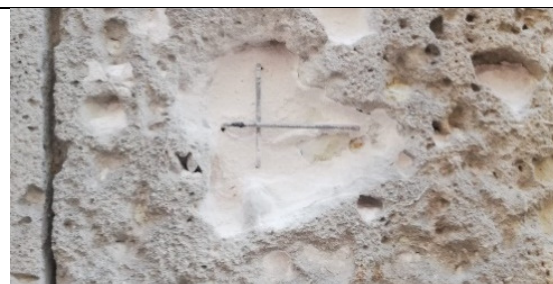
Figura 300: Parche con grapas metálicas descubierto (2)

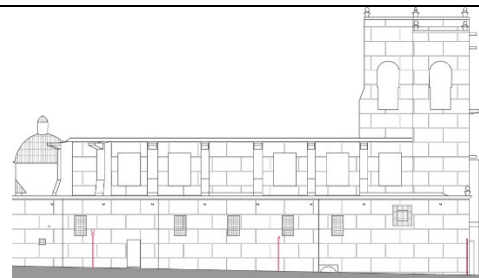
Figura 301: Lesión O3-Fachada Oeste

Hendidura en el paramento vertical, indicios de que albergara el recorrido del cableado o tubería de poco diámetro y la caja de registro de algún tipo de instalación.

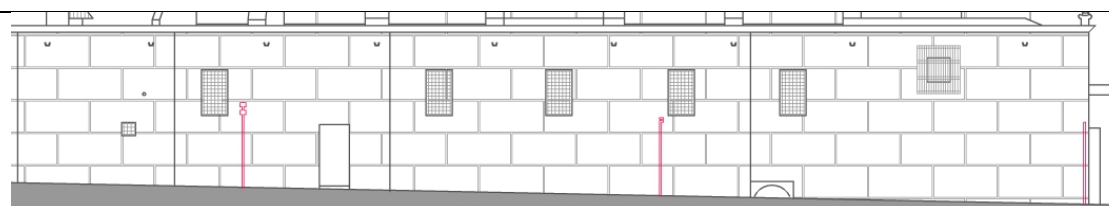
Figura 302: Hendiduras puntuales. Fachada Oeste

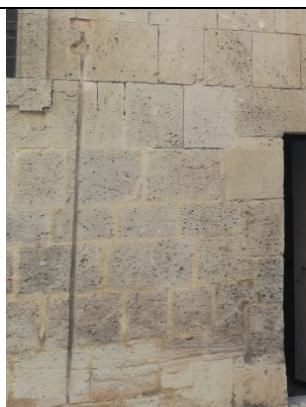
Figura 303: Hendidura puntual (1)

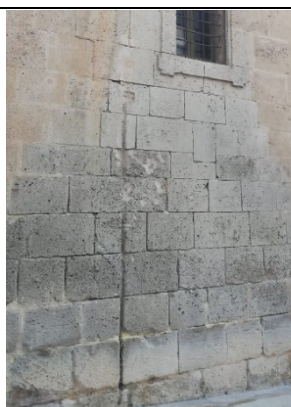
Figura 304: Hendidura puntual (2)

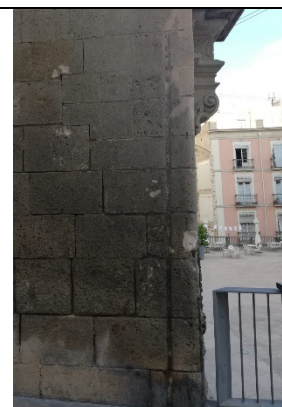
Figura 305: Hendidura puntual (3)

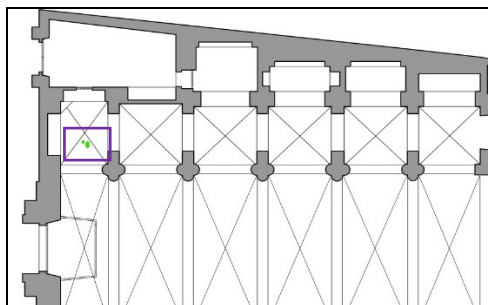
Figura 306: Lesión O4-Detalle planta cenital

En el primer tramo de la bóveda de crucería de la nave lateral izquierda, junto a la Capilla del Bautismo, se observa un agujero en el paramento horizontal. Posee una forma definida y sin salientes en el borde. No se aprecian grietas cerca.

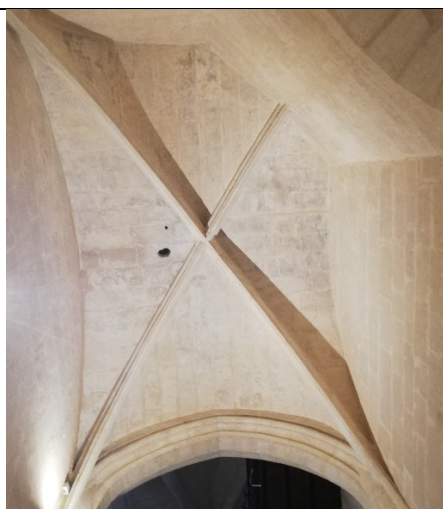
Figura 307: Agujero e bóveda crucería. Nave lateral izquierda

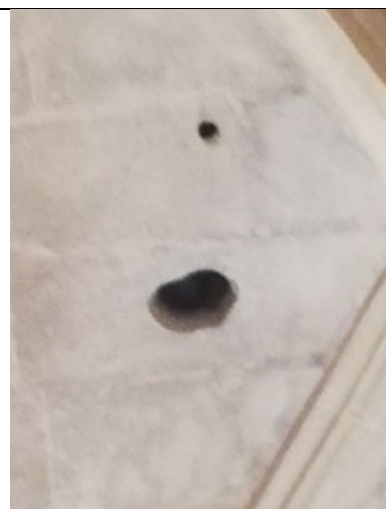
Figura 308: Detalle ampliado hueco bóveda

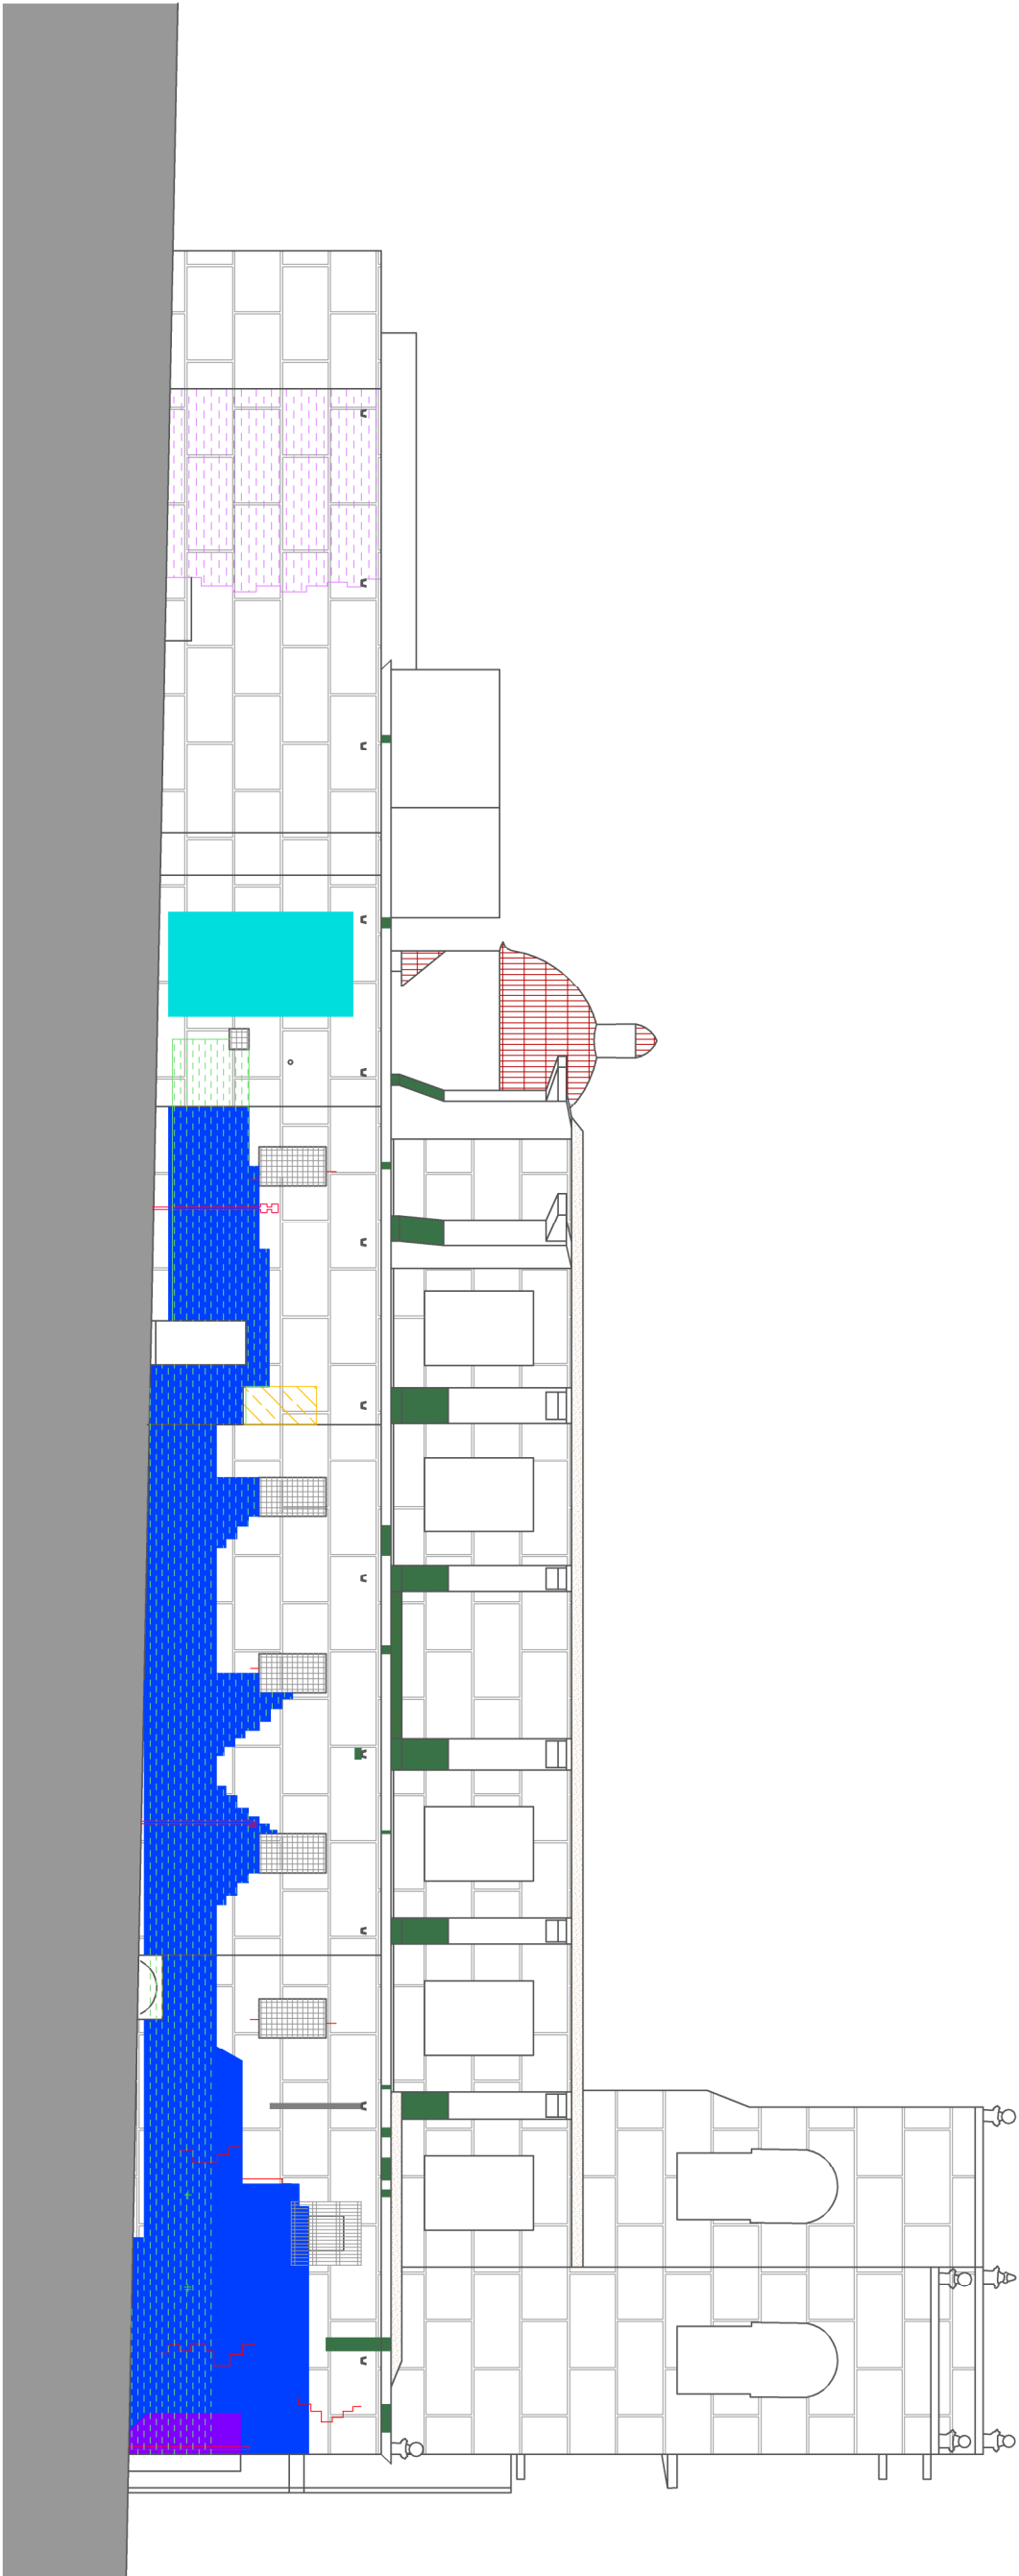
UNIVERSIDAD DE ALICANTE	Grado en Arquitectura Técnica	Tutora: Mª Francisca Cespedes Lopez	Plano n°34

| | – Humedad capilar | | – Grietas y fisuras | | – Alveolización |
| | – Erosión capilar | | – Cubierta degradada | | – Hendiduras puntuales |
| | – Líquenes | | – Rotura tejas | | |
| | – Mancha sulfín | | – Suciedad | | |

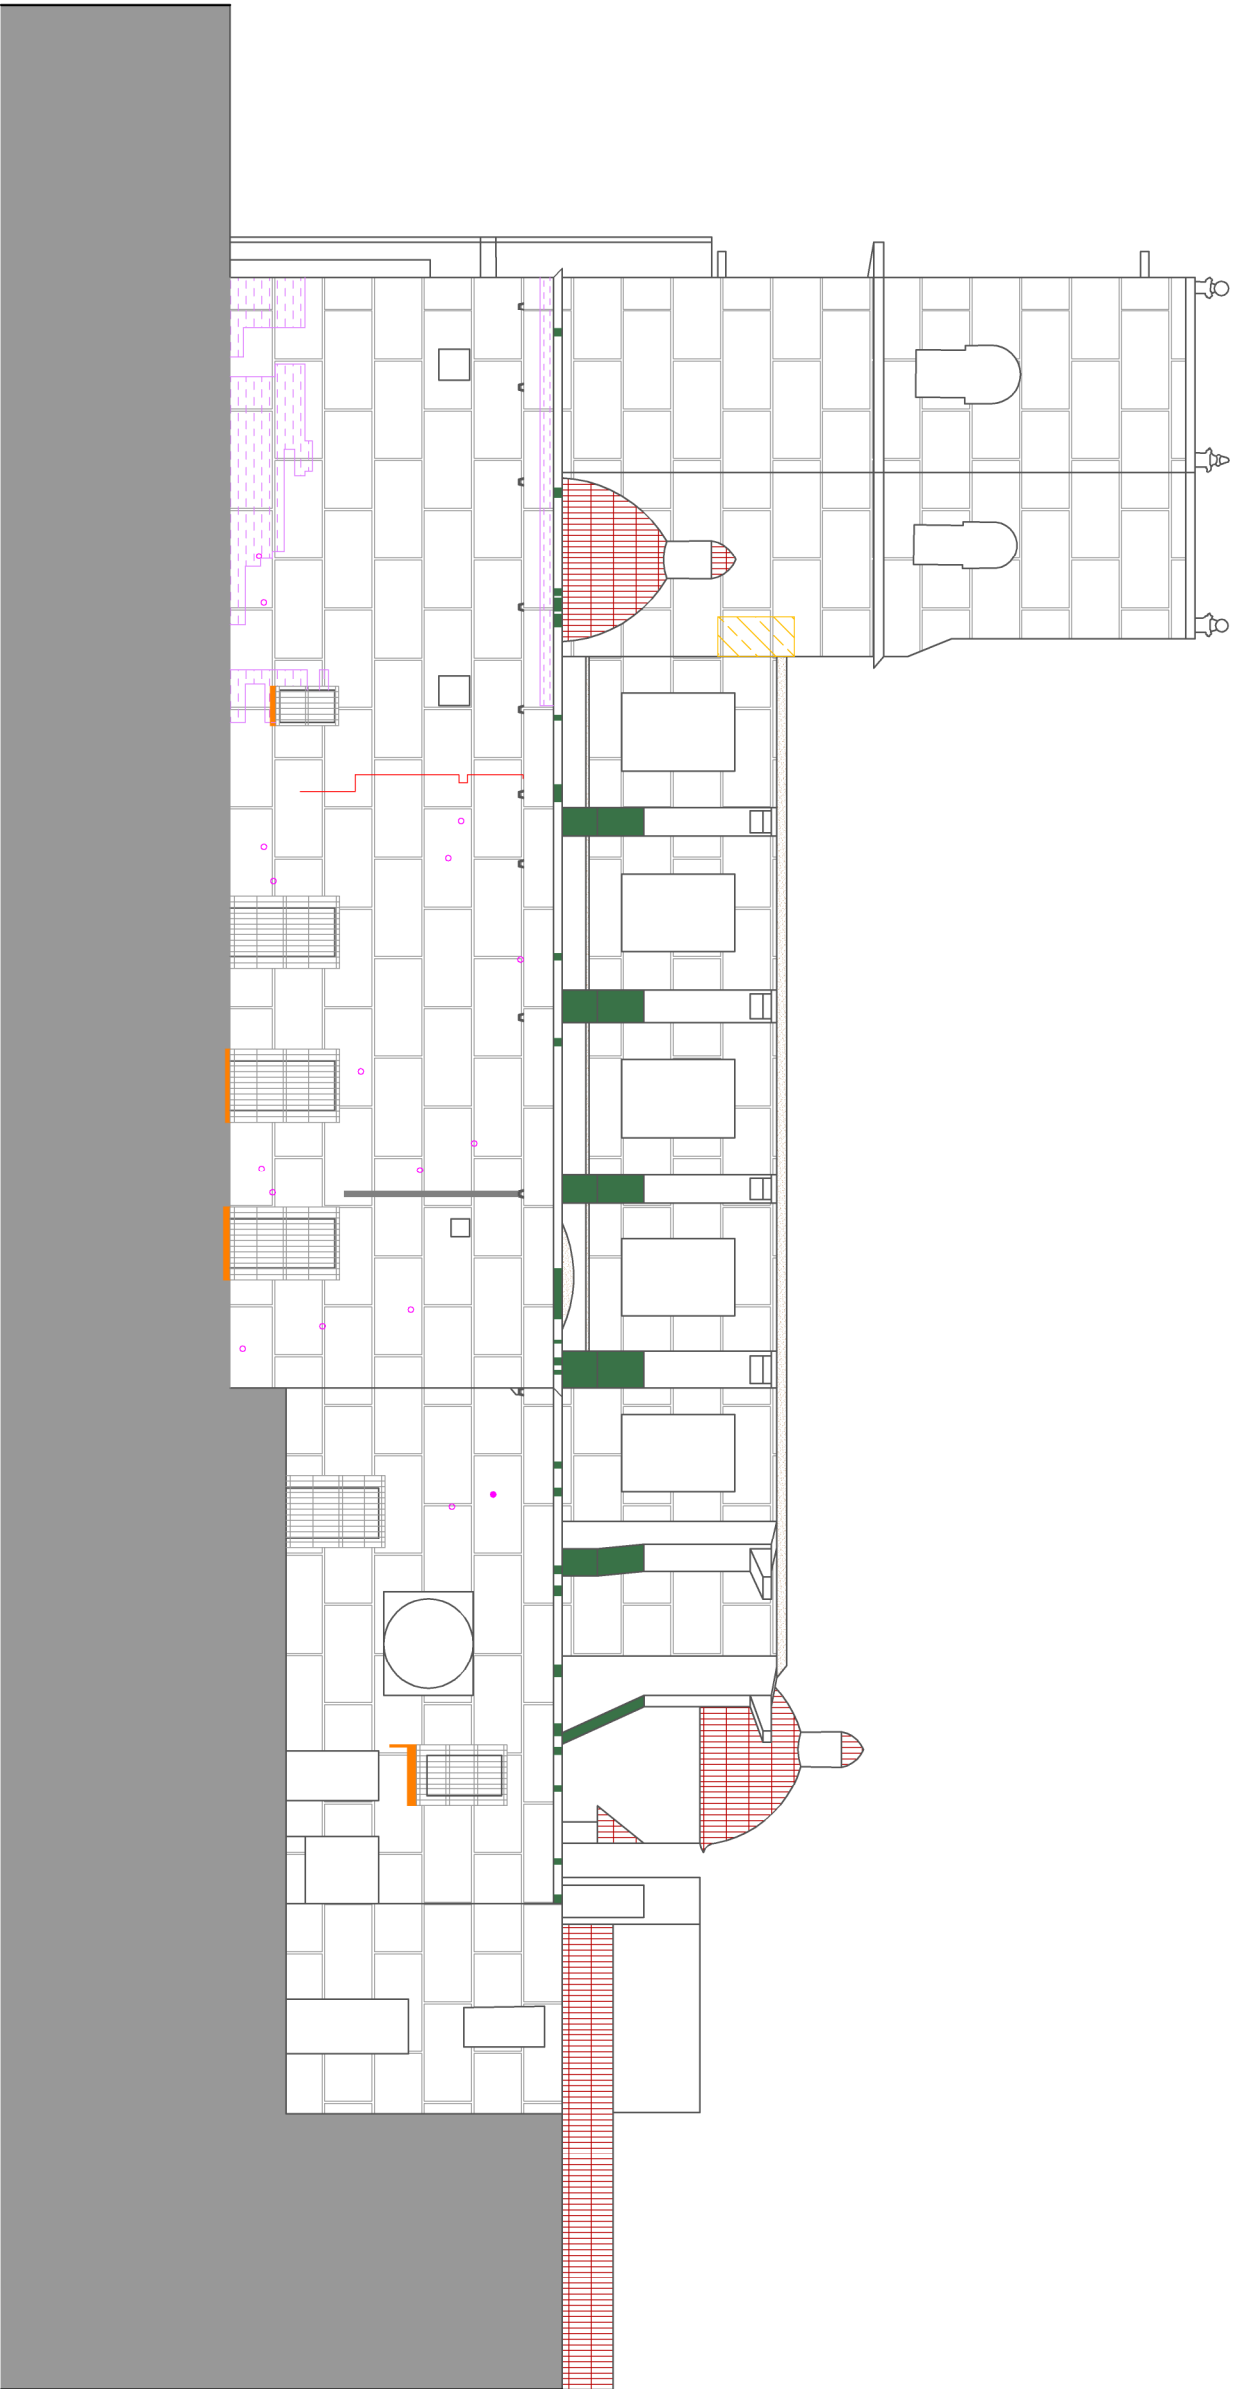
Cristina Martínez Prots	Escuela Politécnica Superior	Trabajo de Fin de Grado	Estudio de lesiones de la Basílica de Santa María de Alicante		Septiembre 2020	Fachada Oeste. Plano lesiones.			
UNIVERSIDAD DE ALICANTE	Grado en Arquitectura Técnica	Tutora: Mª Francisca Céspedes Lopez			Plano n°35

– Alveolización

– Grietas y fisuras

– Rotura tejas

– Cubierta degradada

– Suciedad

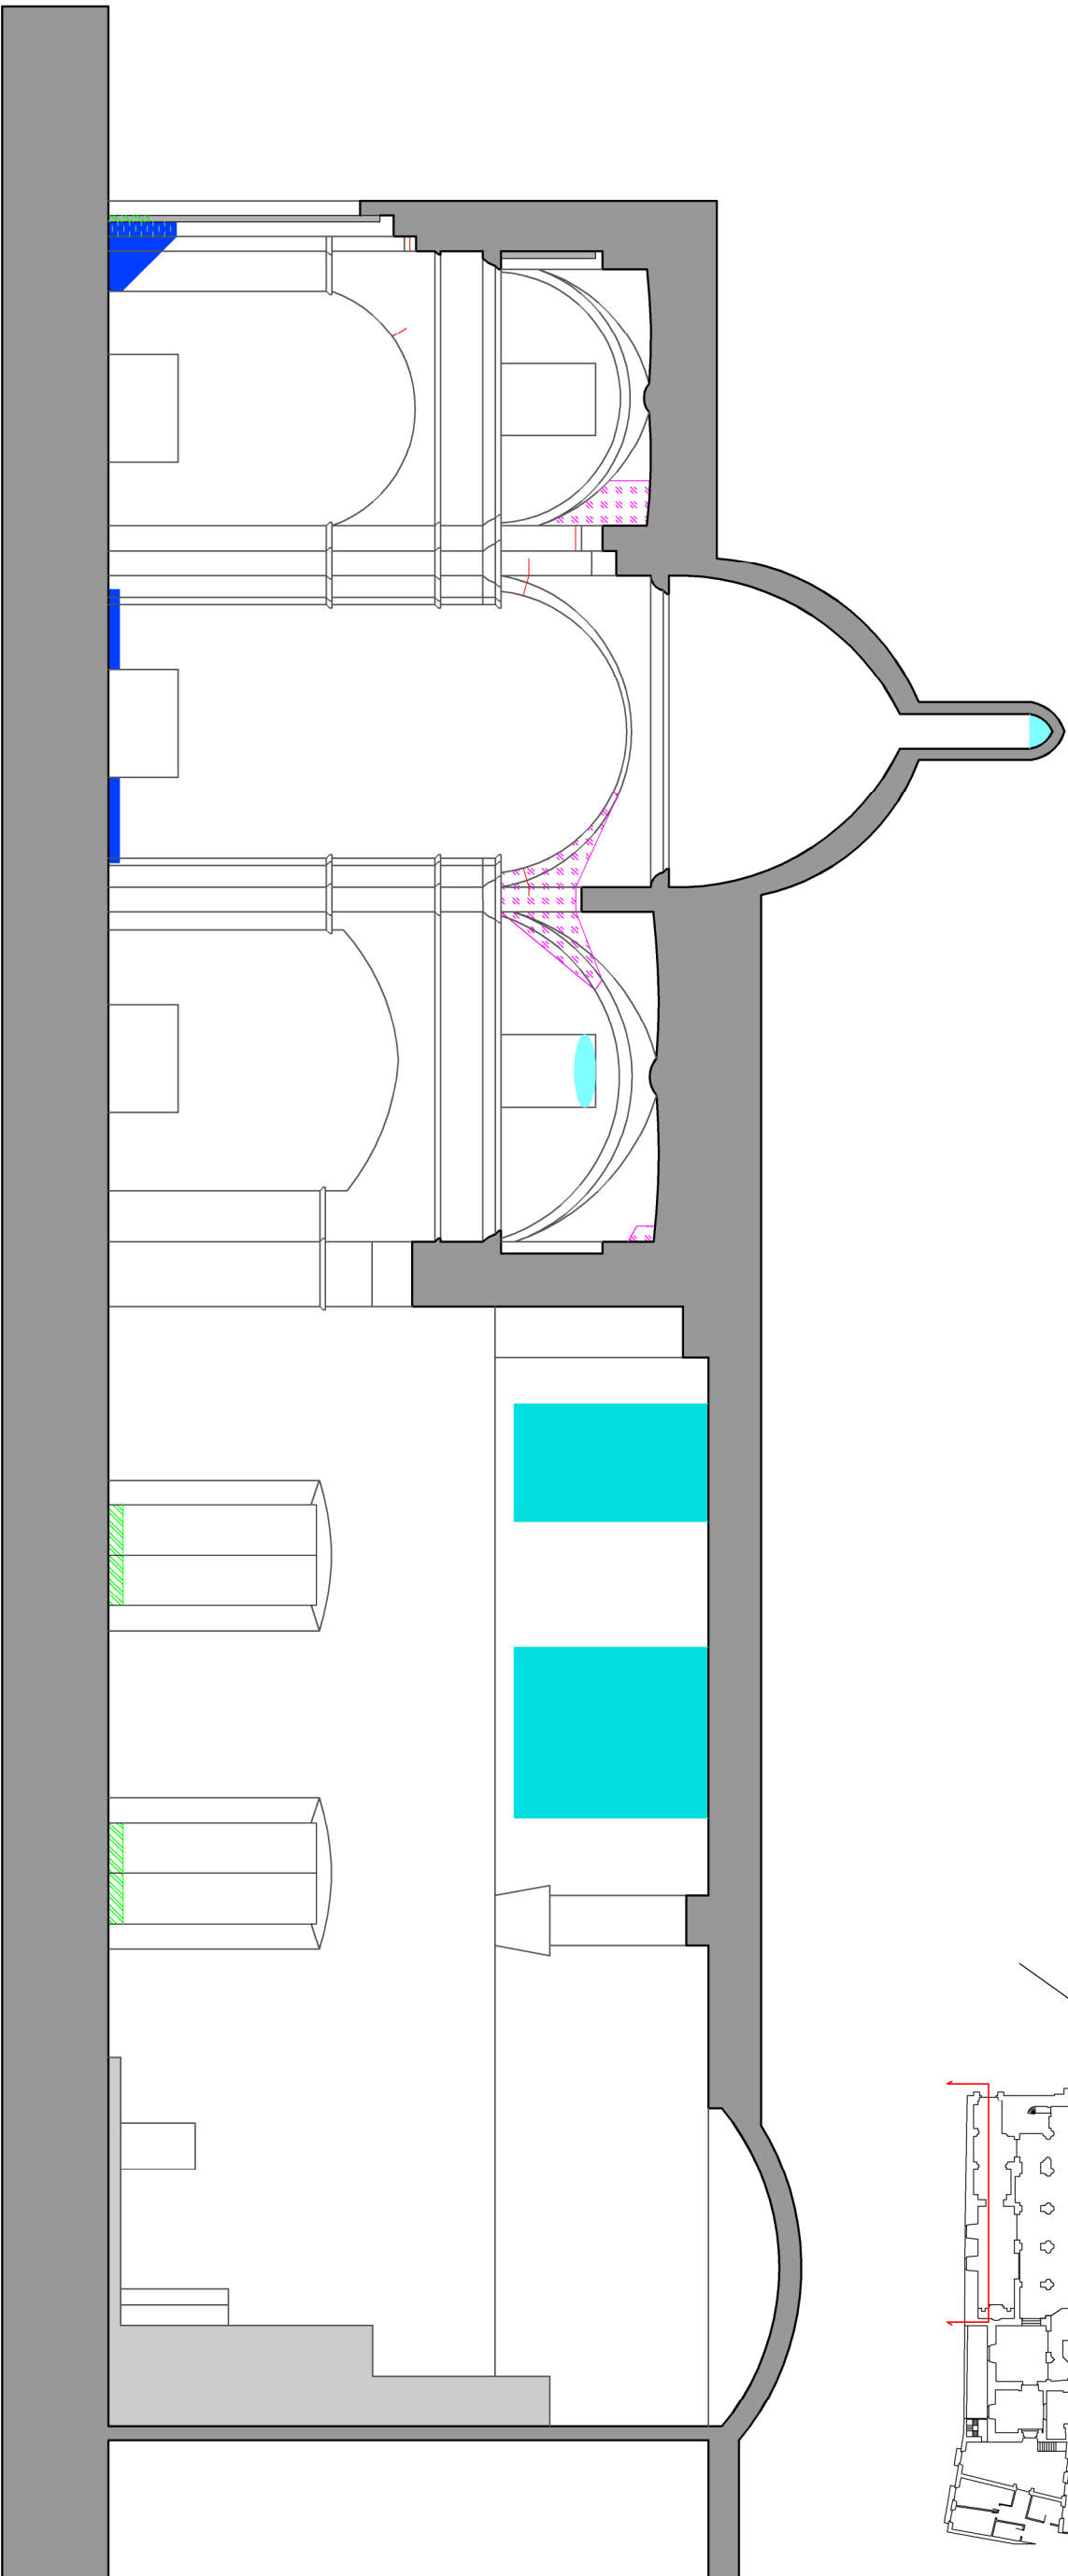
UNIVERSIDAD DE ALICANTE	Grado en Arquitectura Técnica	Tutora: Mª Francisca Céspedes Lopez			Plano n°39

— Cubierta degradada
-

— Rotura tejas
-

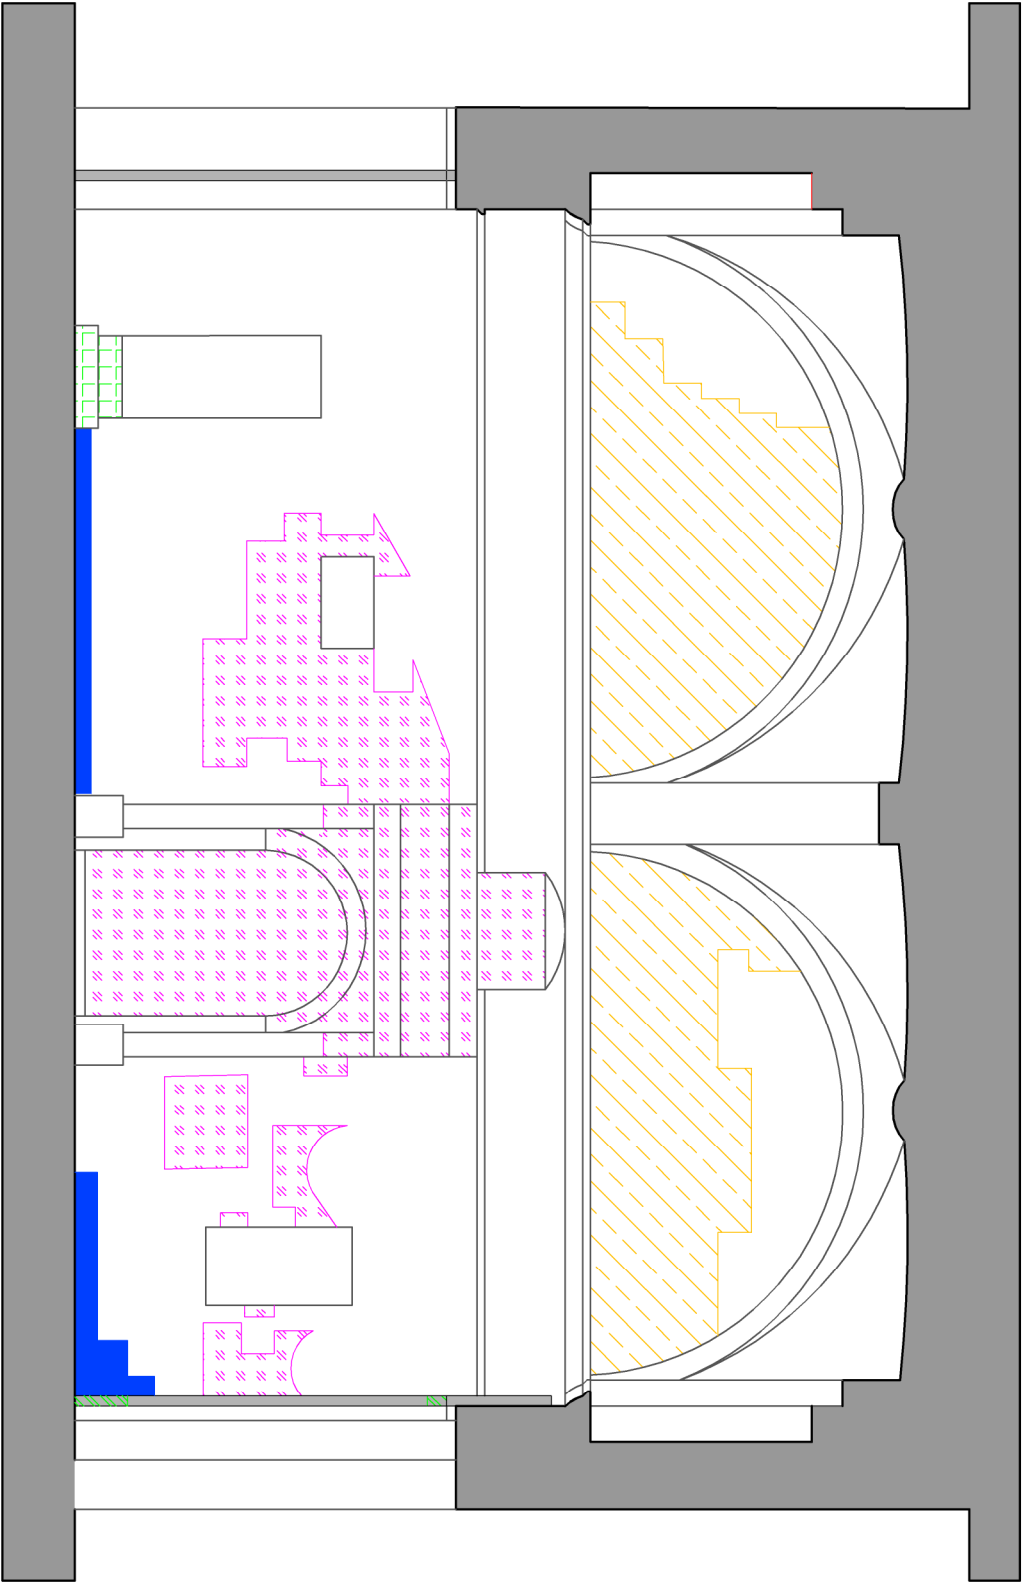
| | – Humedad capilar | | – Grietas y fisuras |
| | – Eflorescencias | | – Carpintería deteriorada |
| | – Humedad en huecos | | |

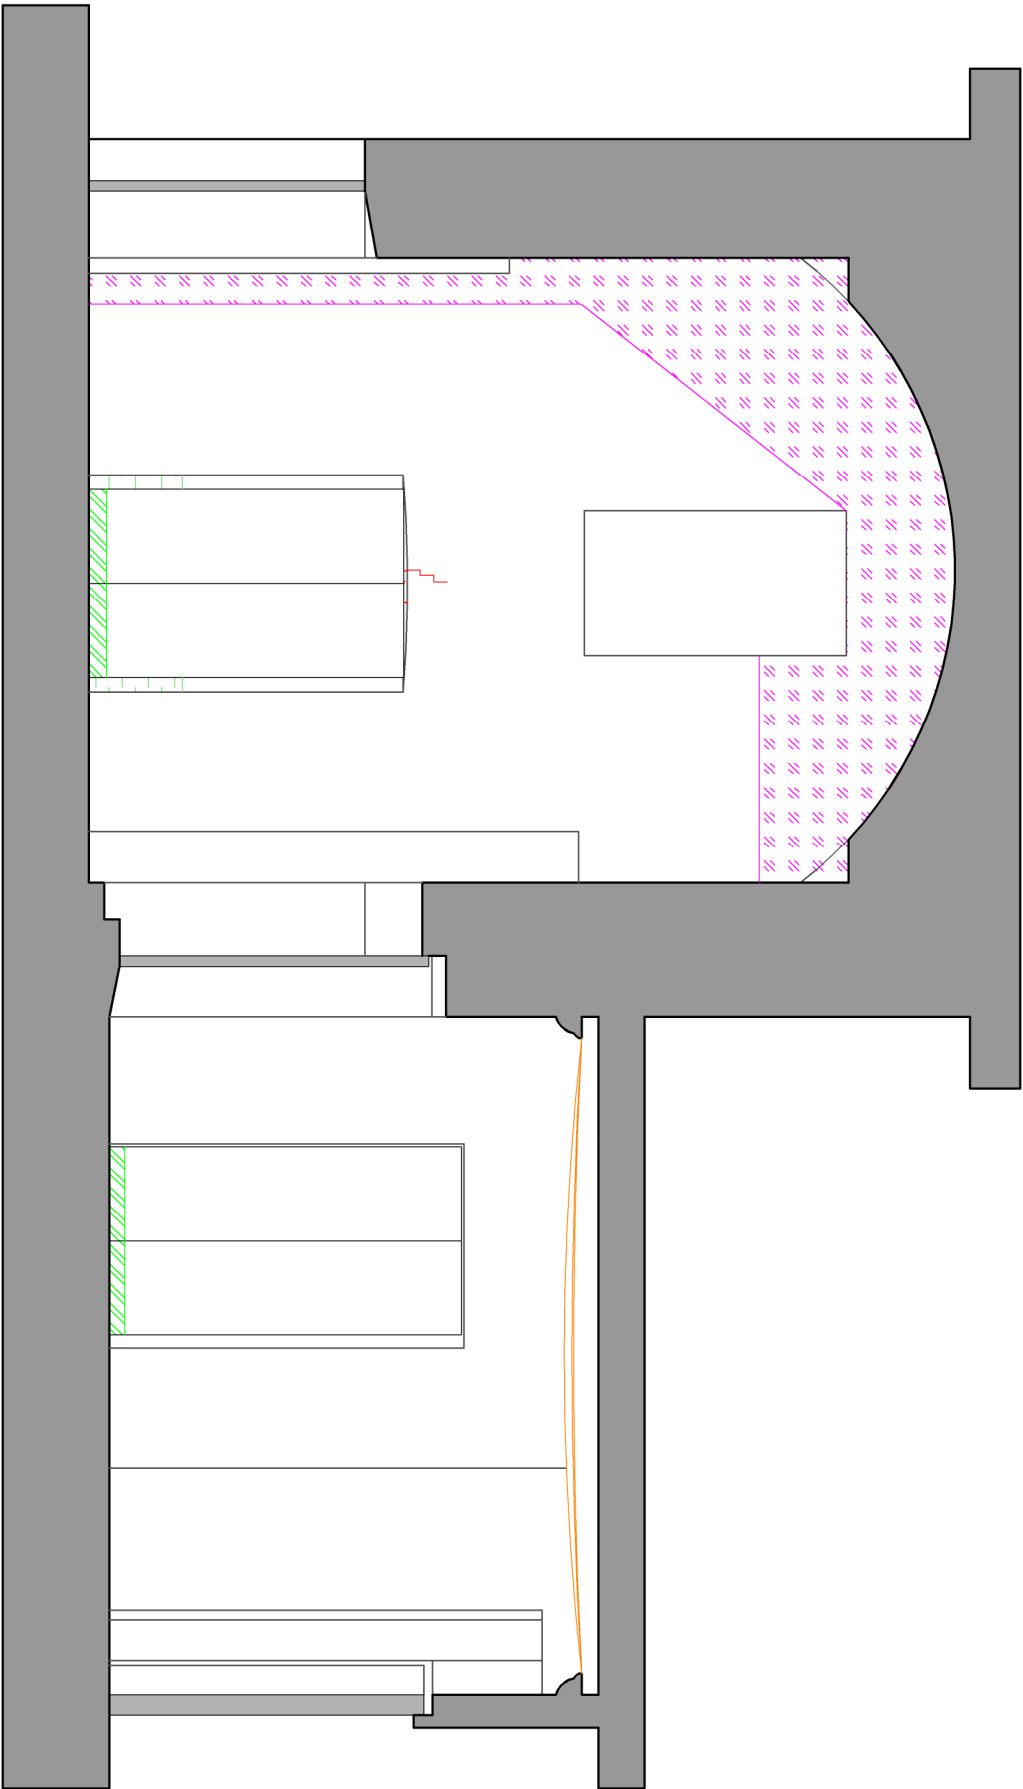
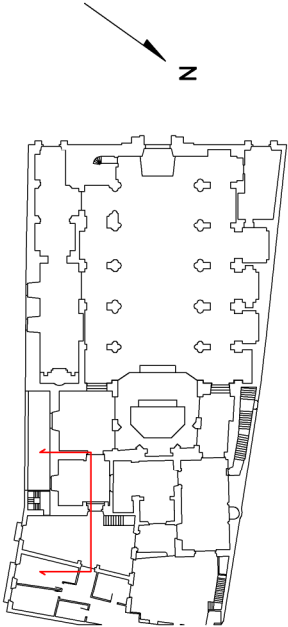
UNIVERSIDAD DE ALICANTE	Grado en Arquitectura Técnica	Tutora: Mª Francisca Céspedes Lopez			Plano n°41

— Humedad capilar

— Grietas y fisuras

— Carpintería deteriorada
